【古民家との出会い】

構造・規模	古民家改修／木造、地上1階
敷地面積	1397.16m <sup>2</sup>
建築面積	154.88m <sup>2</sup>
延床面積	146.25m <sup>2</sup>

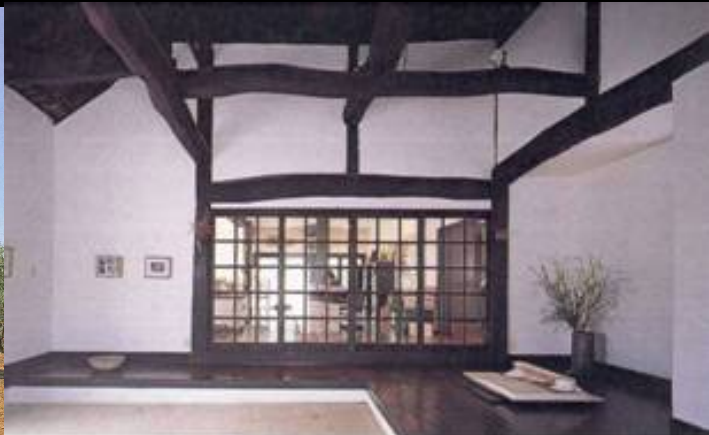
このリビング兼用のアトリは、改修前は床の間にあったものをフローリング後の床間にした。移り中の仕事はともかくどる。
